境内の修繕必要箇所

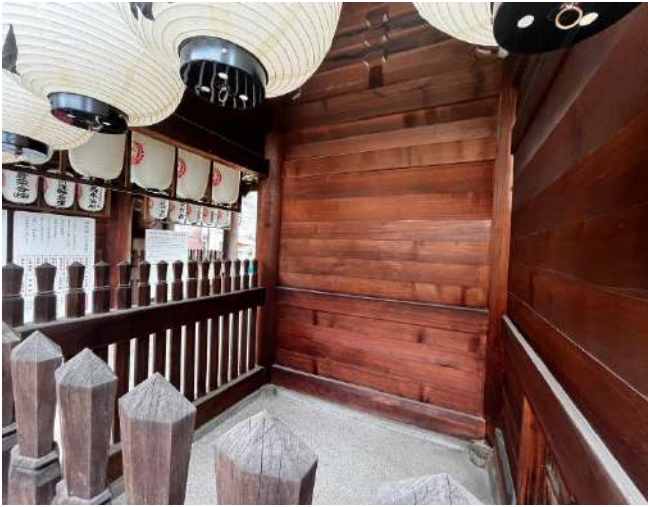
- ① 楼門内狛犬獅子が30年未設置の楼門

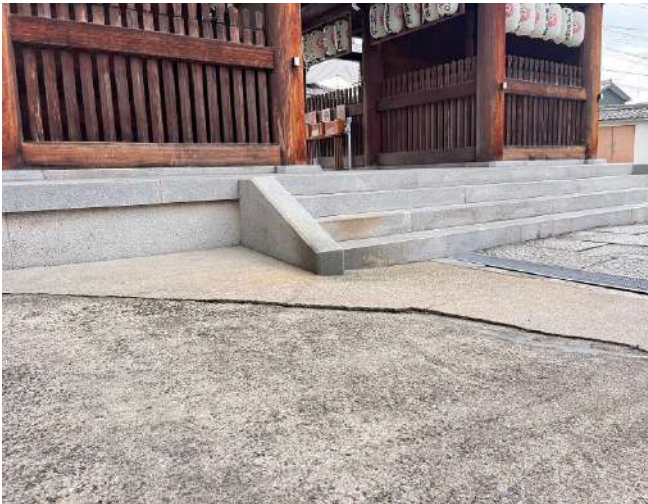
- ② 楼門北 亀裂による段差

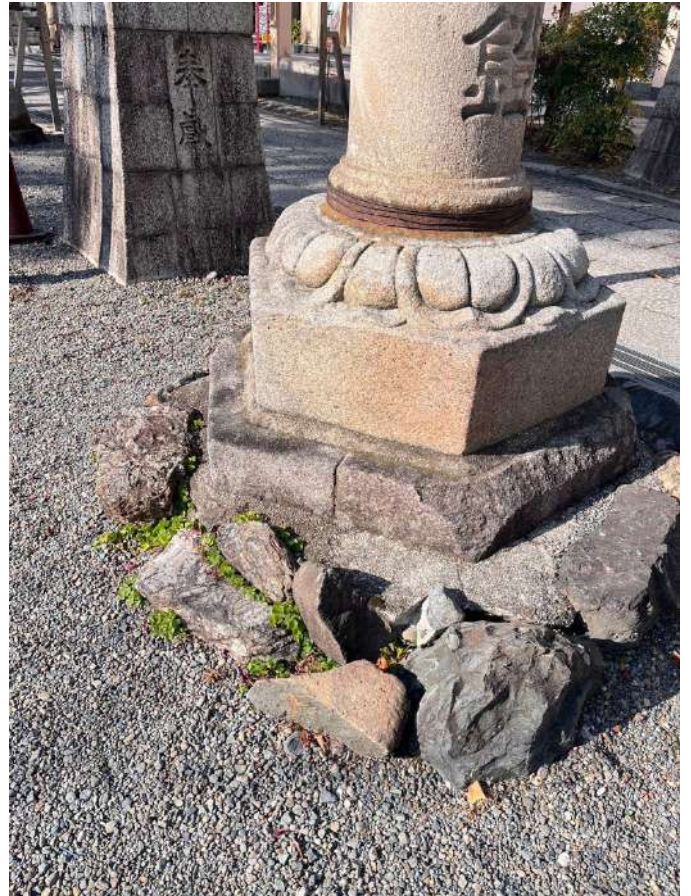
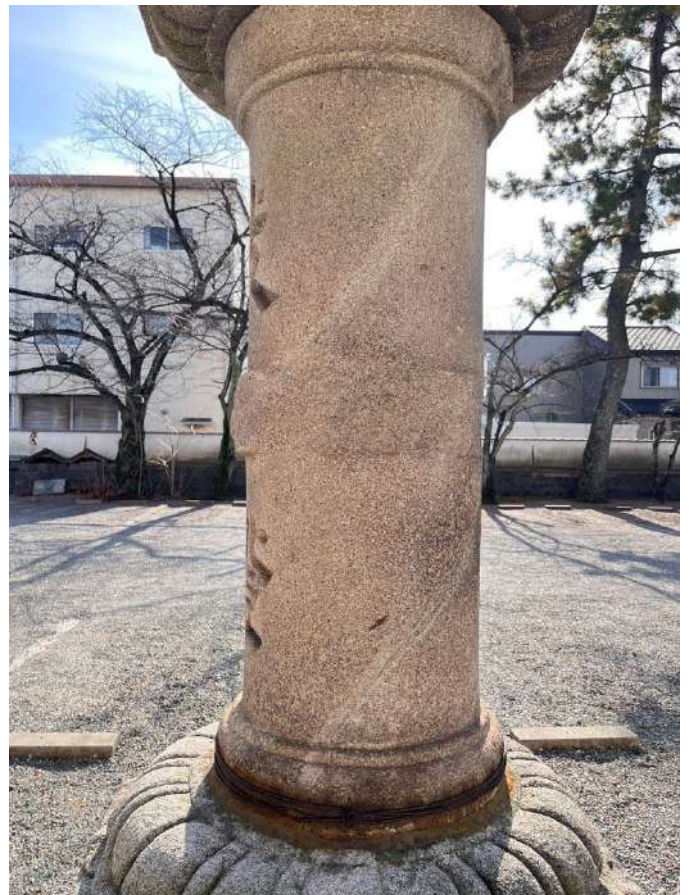
- ③ 灯籠土台石の崩れ
灯籠への亀裂が広がらないように巻かれた針金

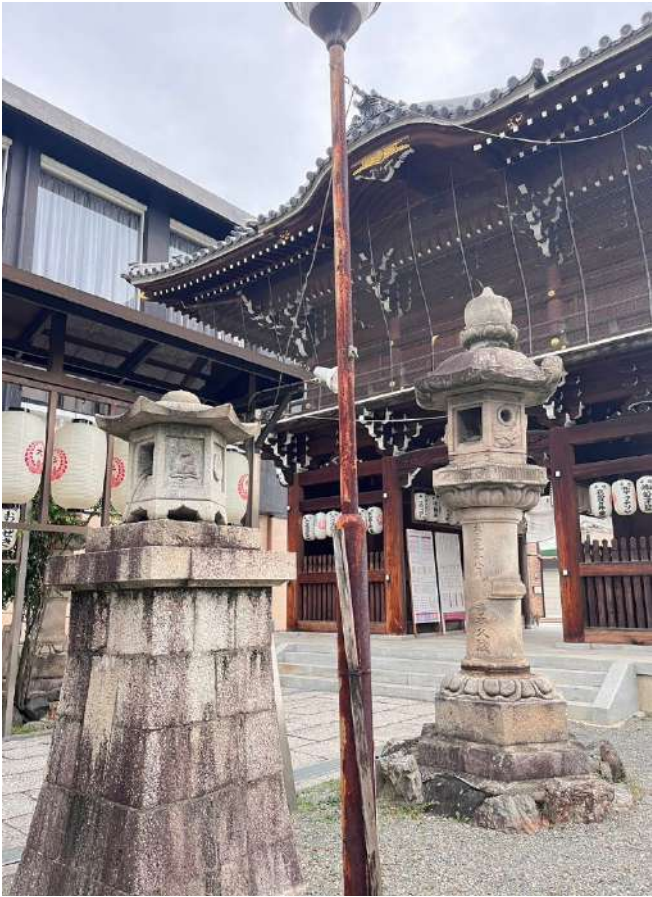
④ 左に傾いた外灯と錆び

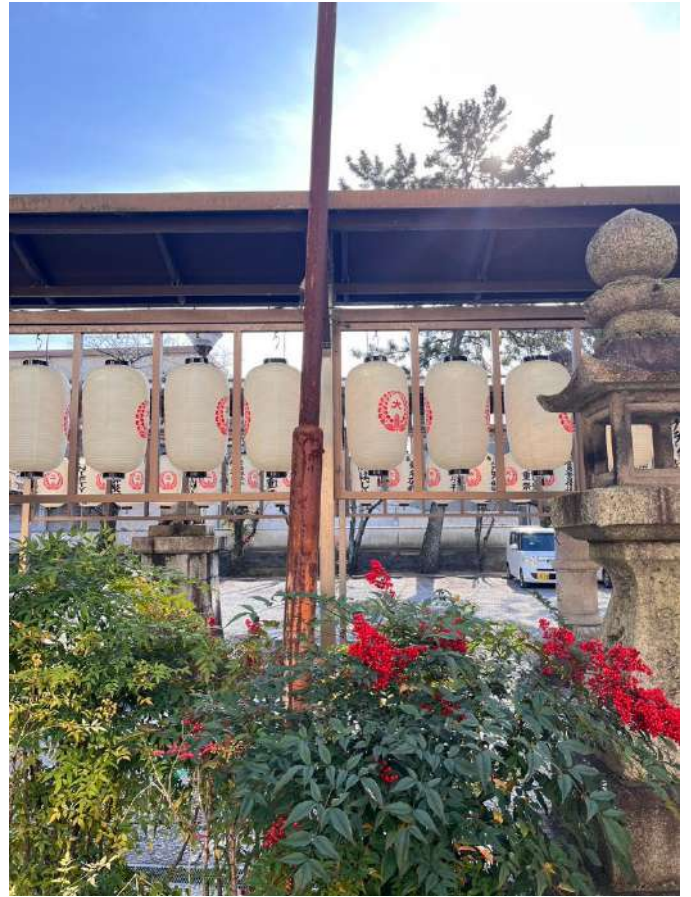
⑥ 右に傾いた外灯と錆び

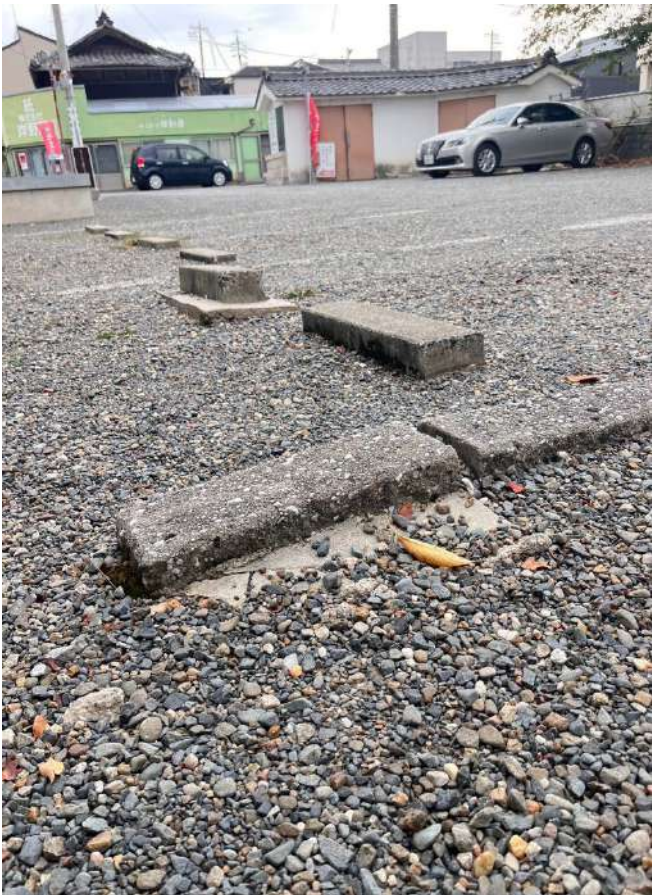
⑤ ズレた車線と基礎がむき出して傾いた車止め

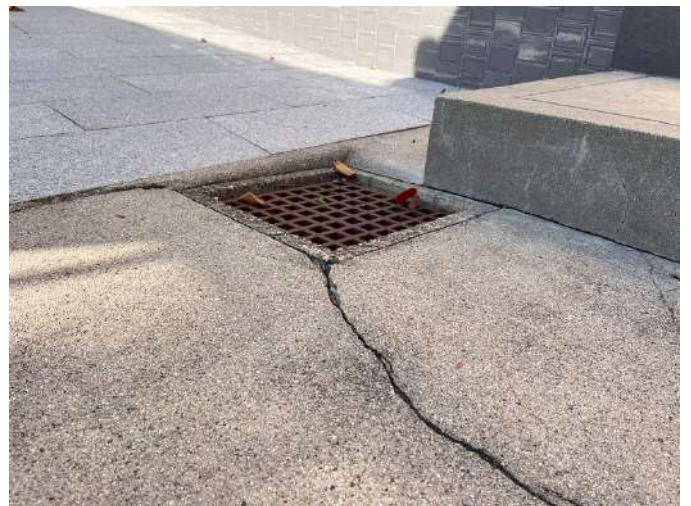
⑦ 傾く排水溝

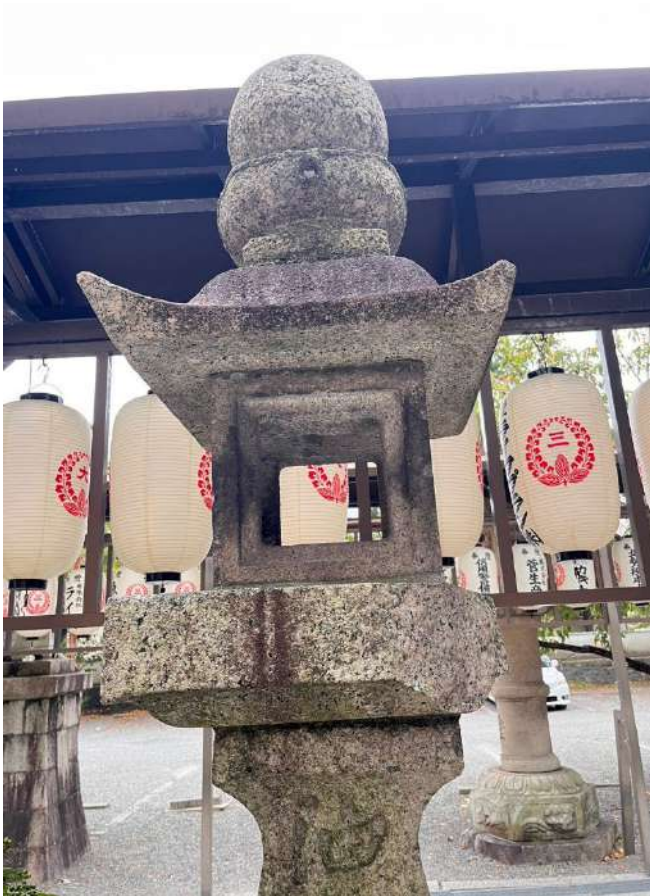
⑧ 中間土台が欠損した灯籠

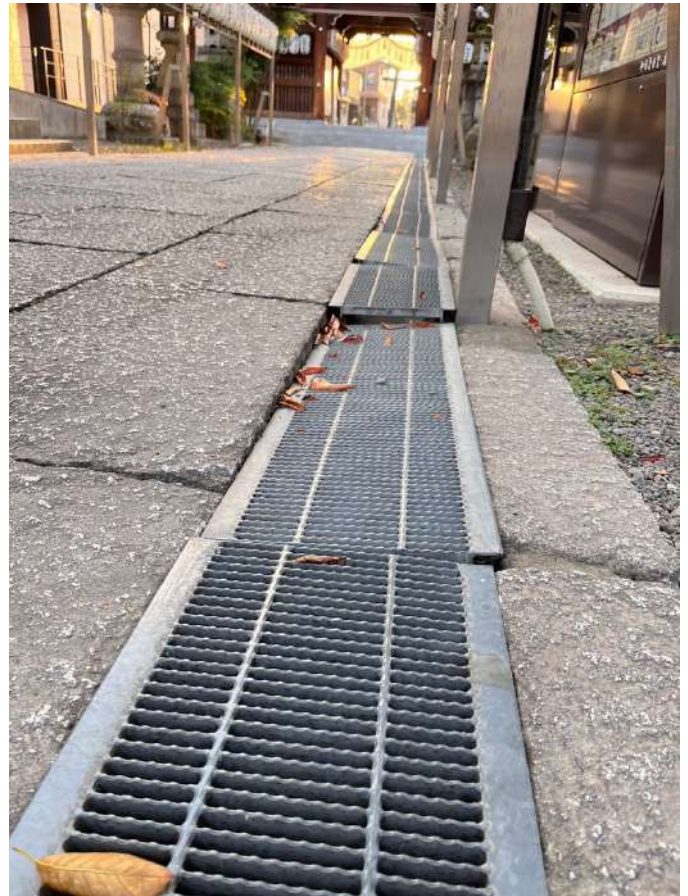
⑩ 直してもすぐズレるグレーチングの段差

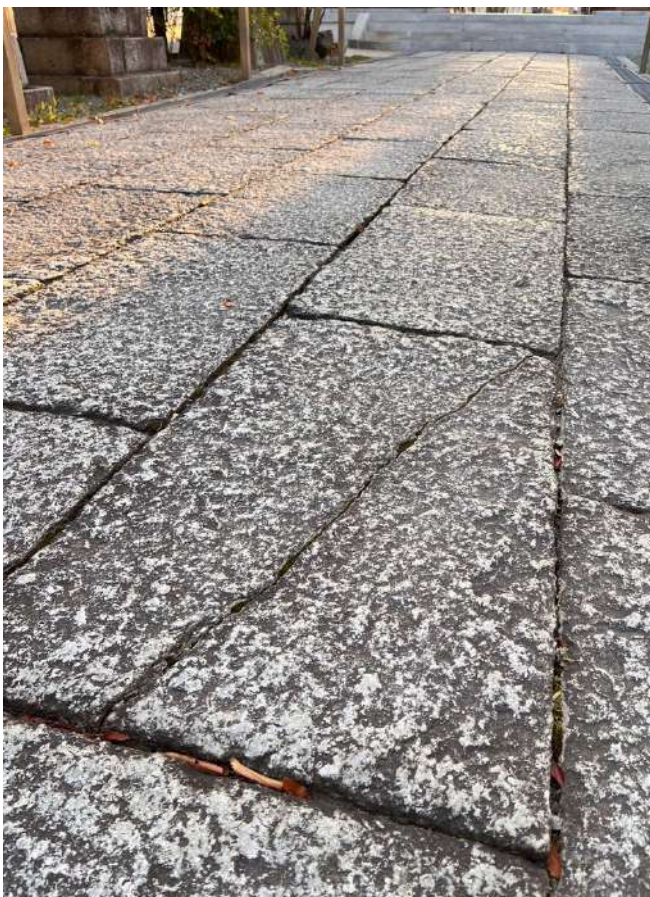
⑨ 主参道ひび割れ

※主参道のひび割れや欠損は計23か所確認

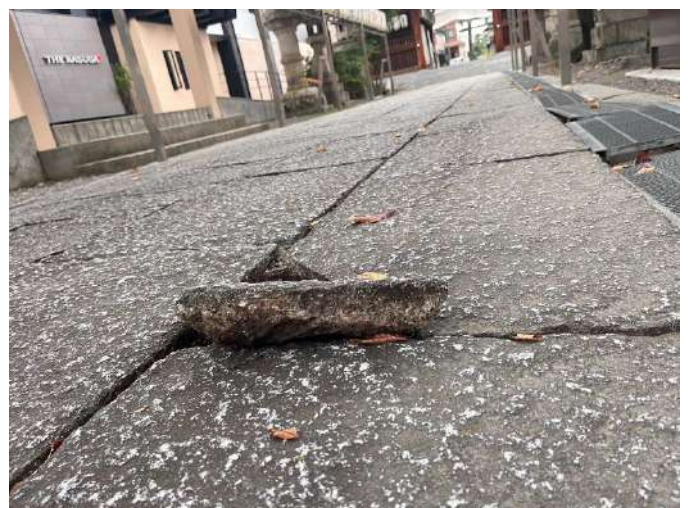
⑪ 主参道ひび割れ

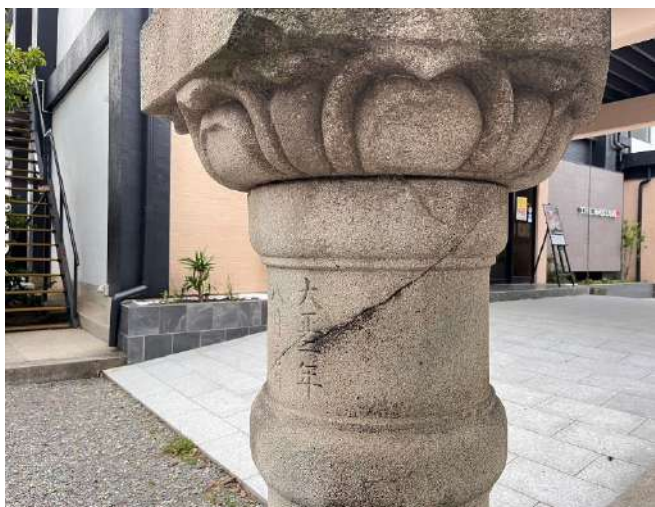
⑫ 灯籠に入ったひび割れ

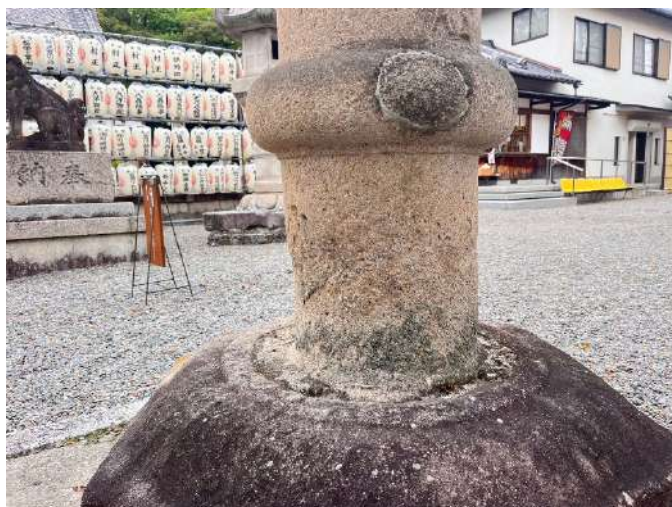
⑭ 触ると砂化する灯籠

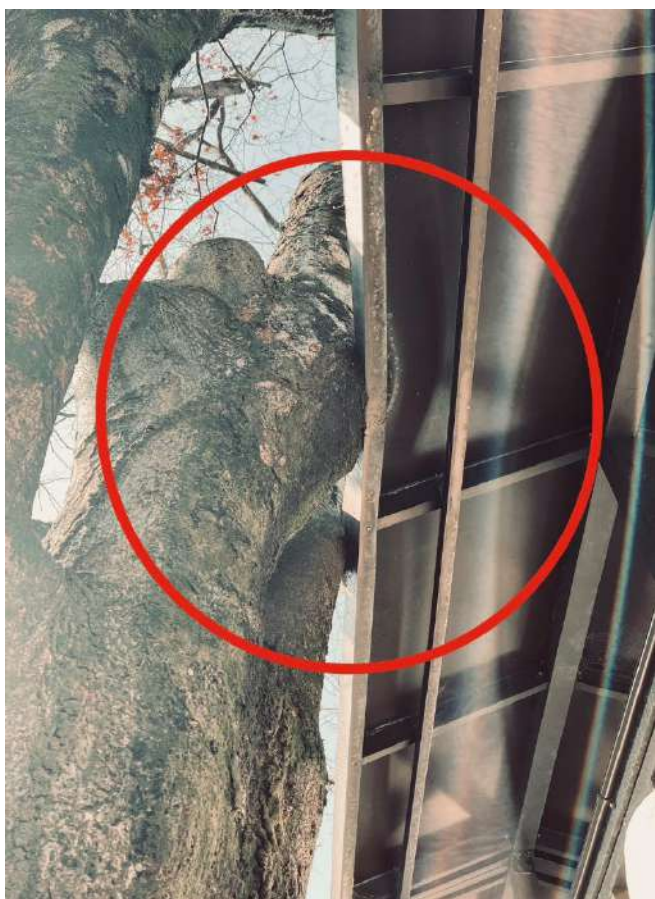
⑬ 樫の成長により提灯屋形と接触して歪む屋根
樫の内部空洞化

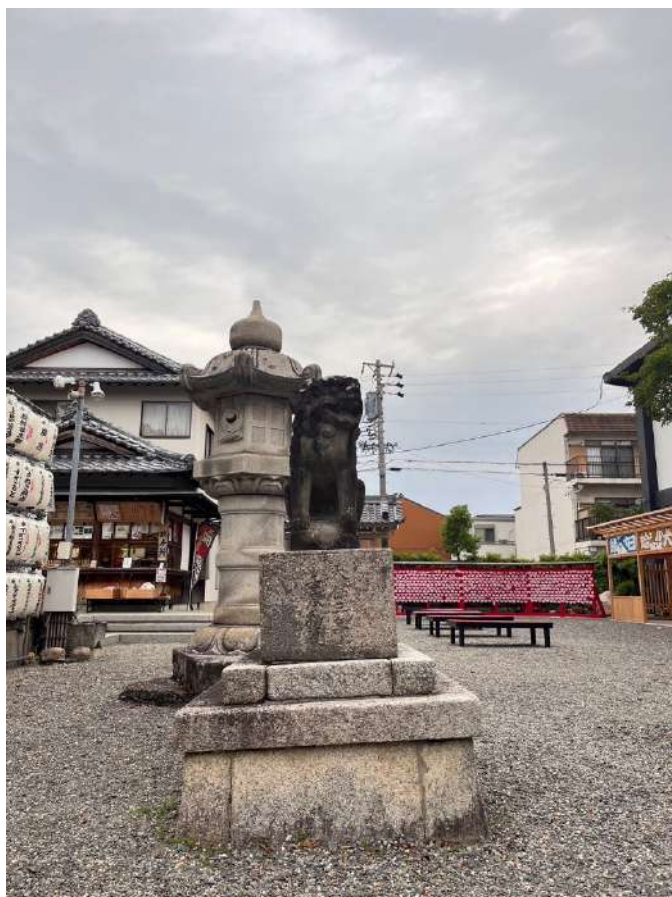
⑮ 左に大きく傾いた狛犬

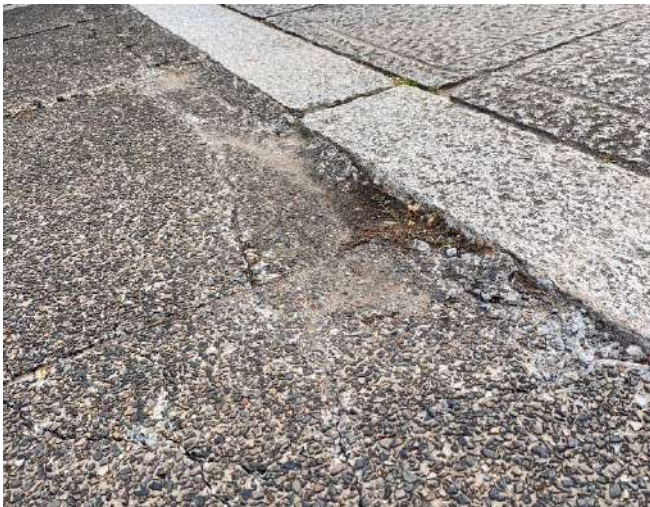
①⑥ 主参道の石畳とモルタルの境にできた
ひび割れ、地盤沈下、モルタル剥離

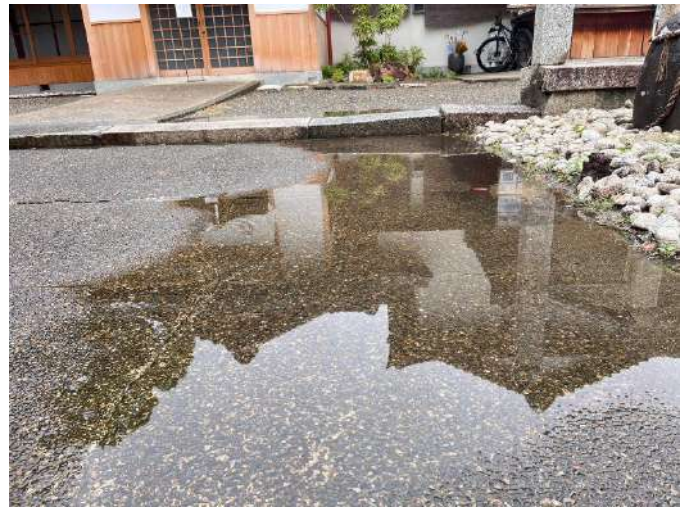
①⑨ 拝殿前地盤沈下により排水機能が停止した拝殿前
(雨に費はベビーカーや車いすでは社務所に知被けない)

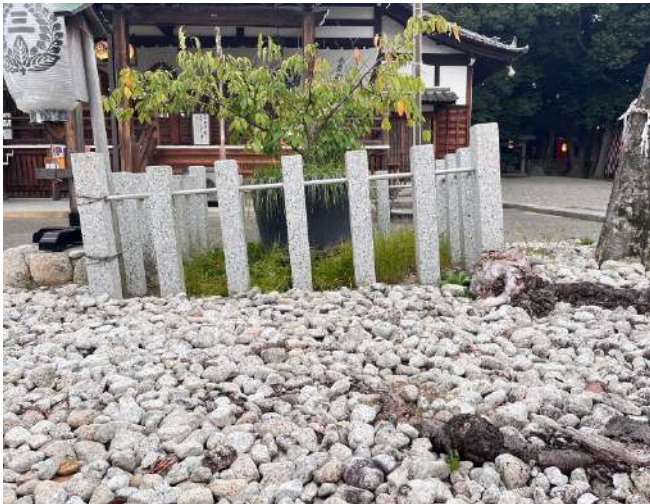
①⑦ 樹木根によよって大きく傾く石柱

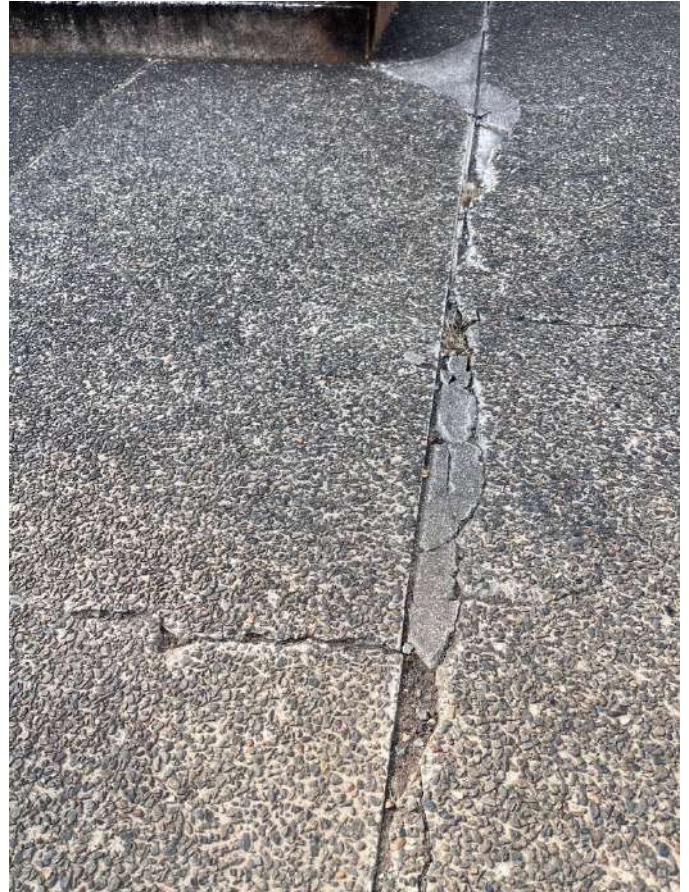
②⑩ 拝殿前ひび割れ、モルタル剥離

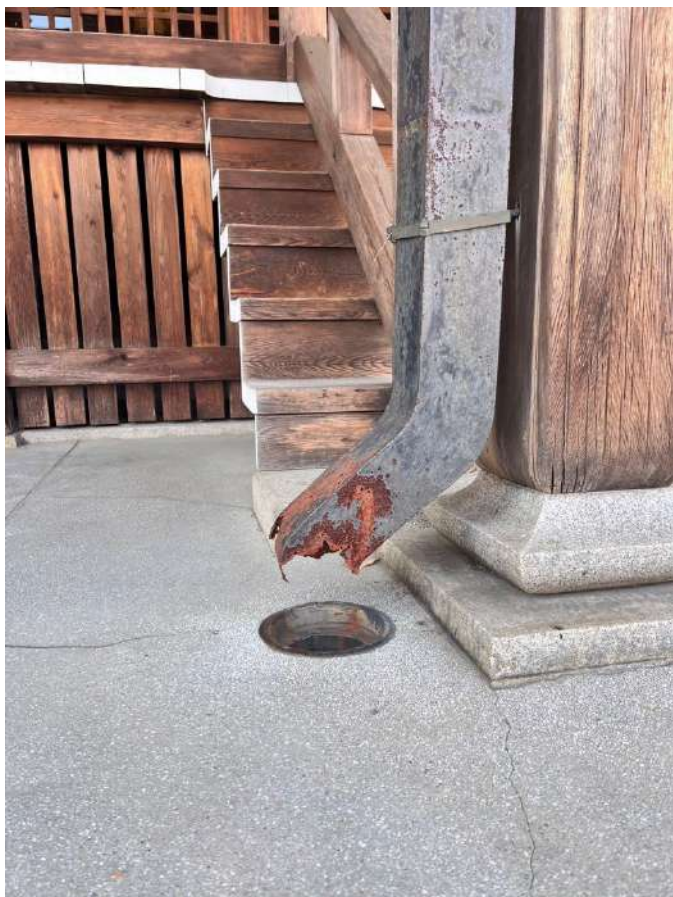
⑳ 雨桶の錆び

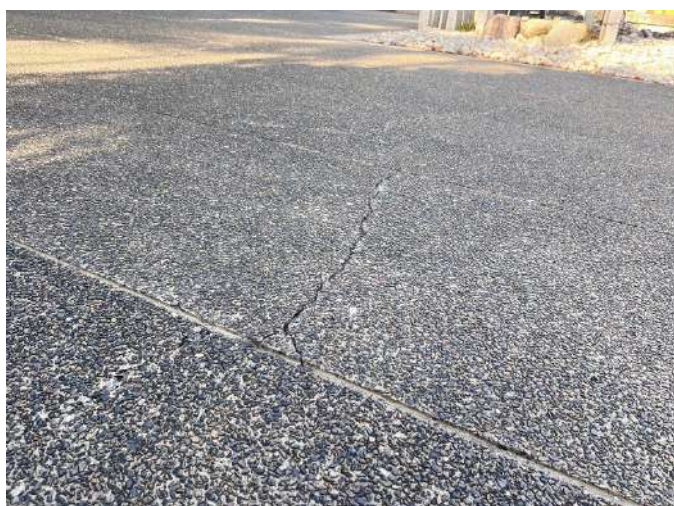
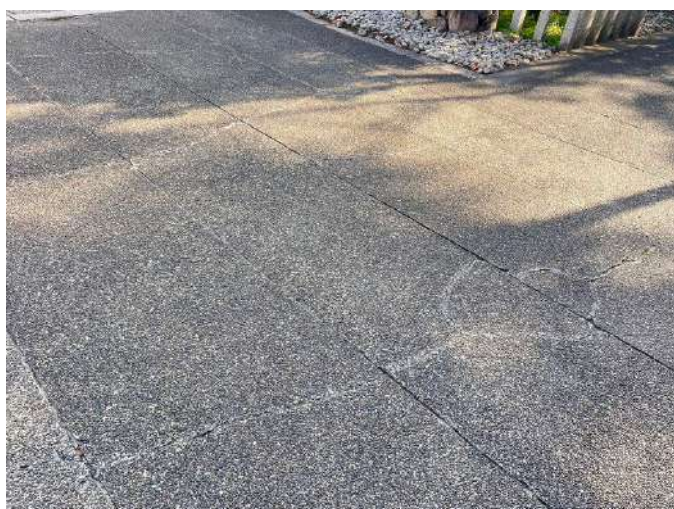
㉑ 拝殿前ひび割れ

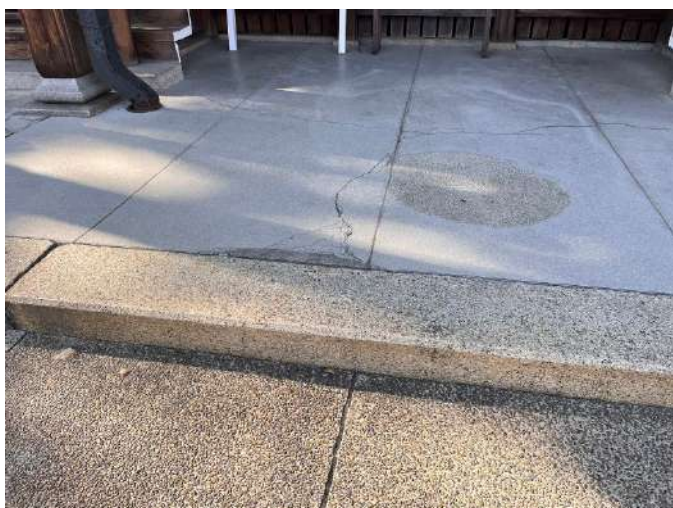
㉒ 拝殿前ひび割れ・躓きやすい段差

※その他複数開所あり

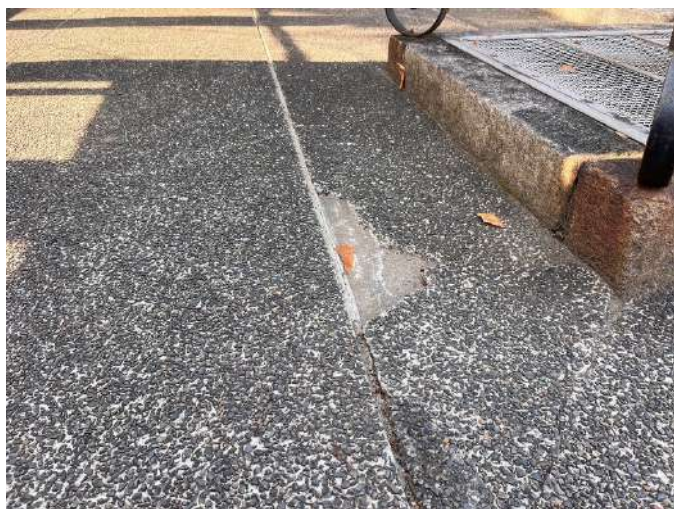
㉓ 拝殿前モルタル床の剥がれ

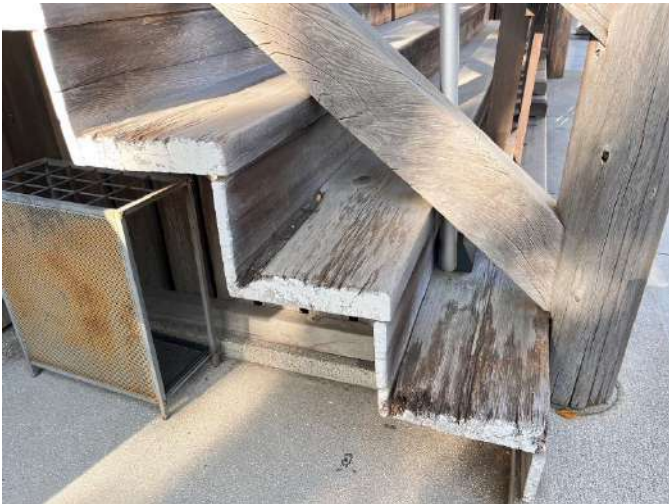
②⑤ 中臣神社側 拝殿階段の腐食(釘むき出し)

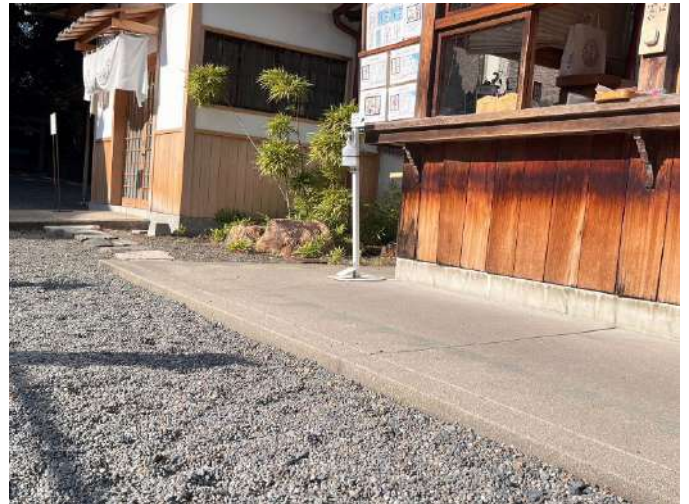
②⑧ 社務所前段差(つまずき救急車で運ばれる方2度あり)

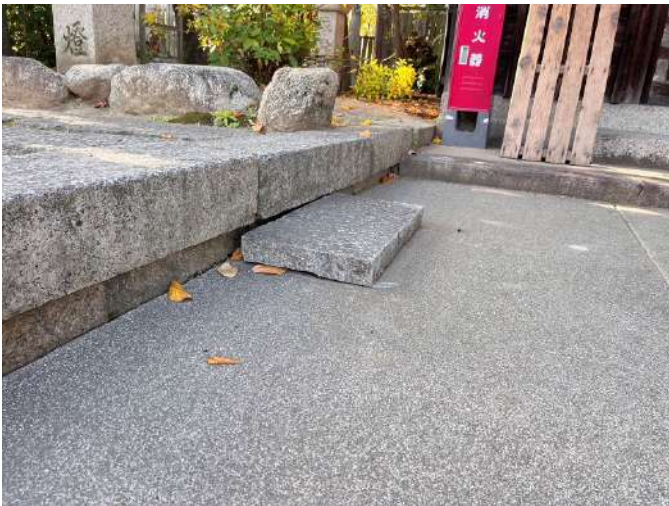
②⑥ 石置いてあるだけでグラグラ揺れる仮石階段

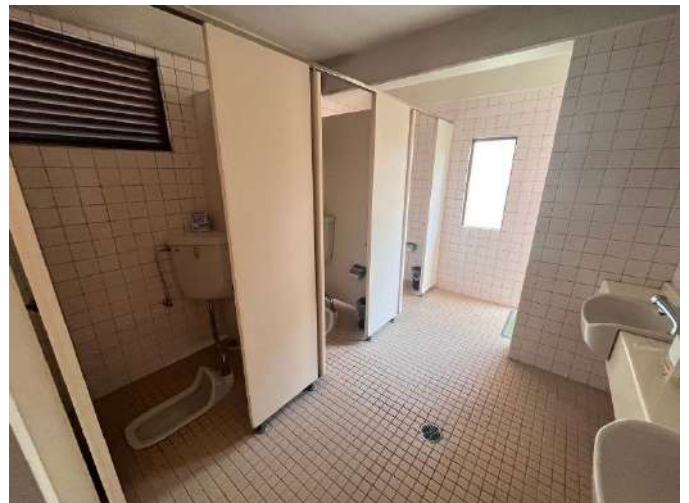
②⑨ 手すりもない和式トイレ
(薄暗いため子供たちは使用しない)

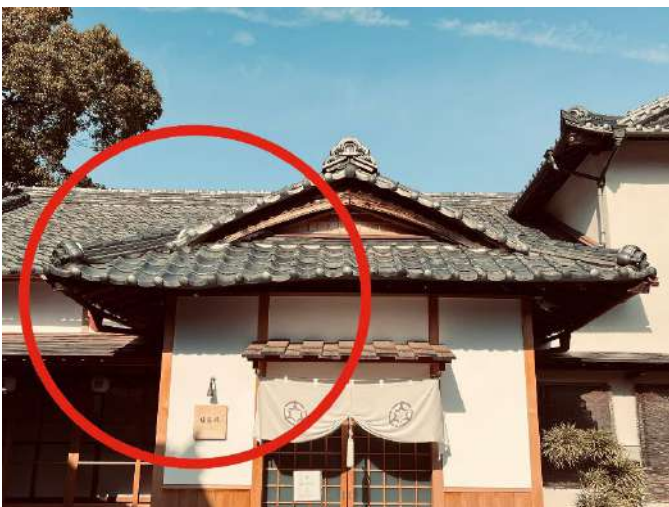
②⑦ 社務所玄関屋根崩れ

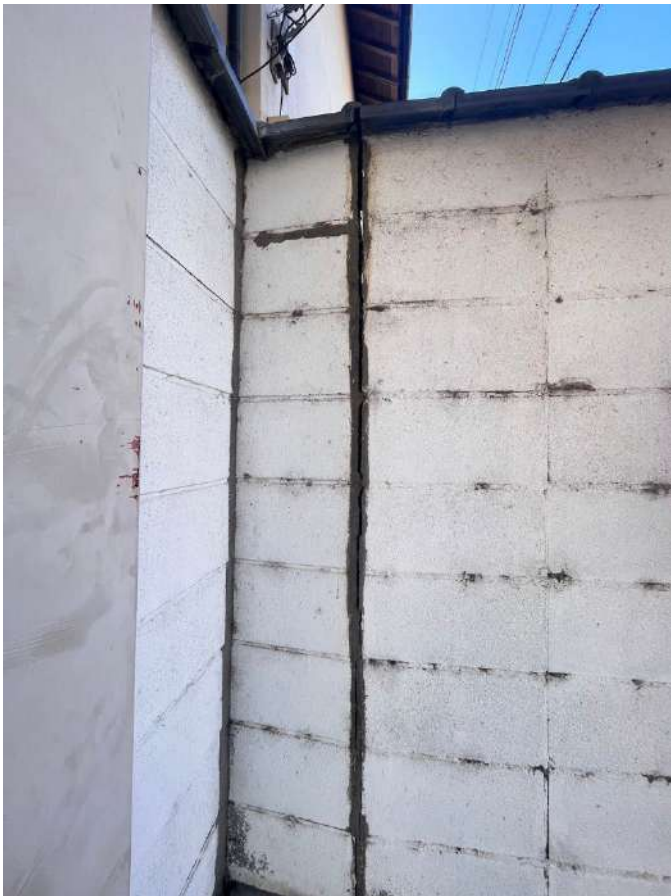
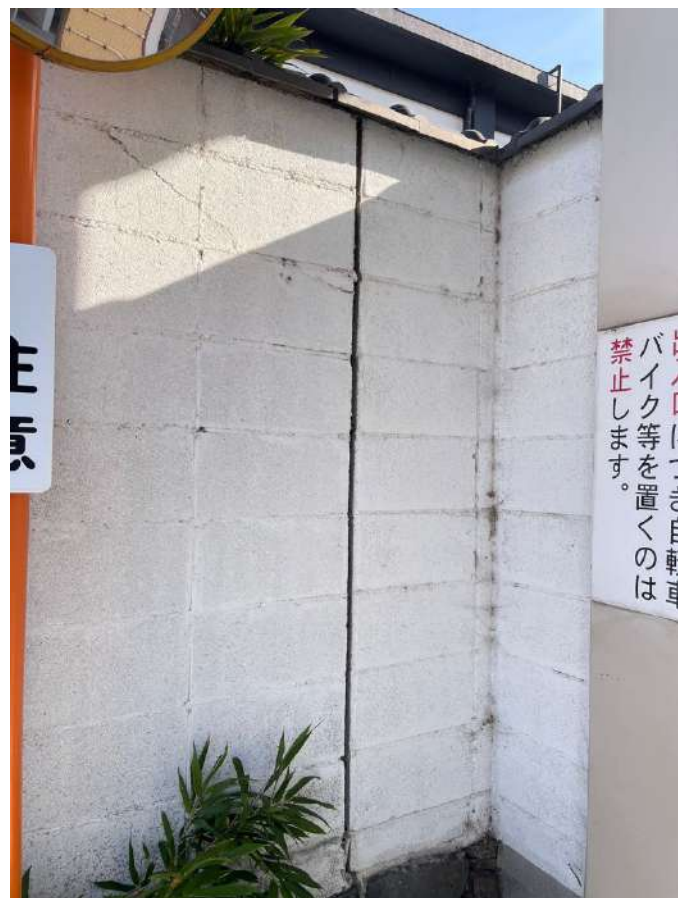
③⑩ 北門壁亀裂

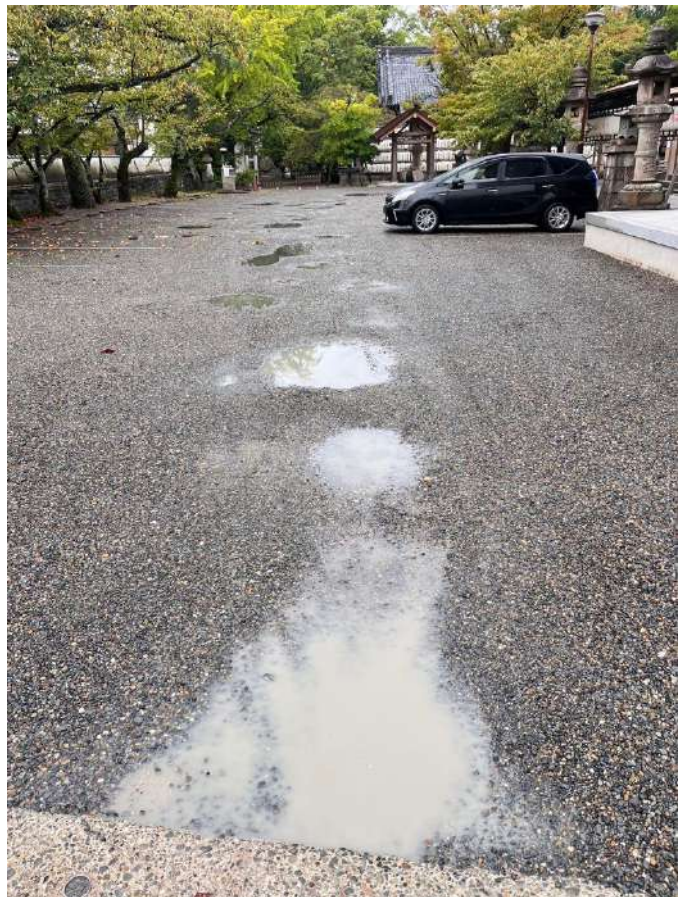
③⑪ 駐車場入り口水たまり、および砂利道路へ流出
(定期的に穴埋めするがすぐに戻る)

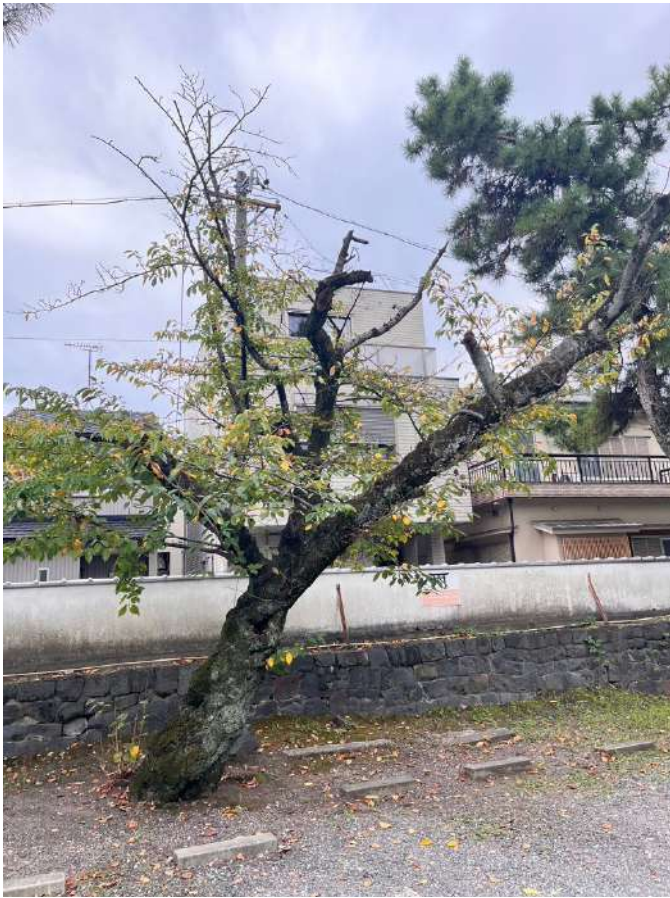
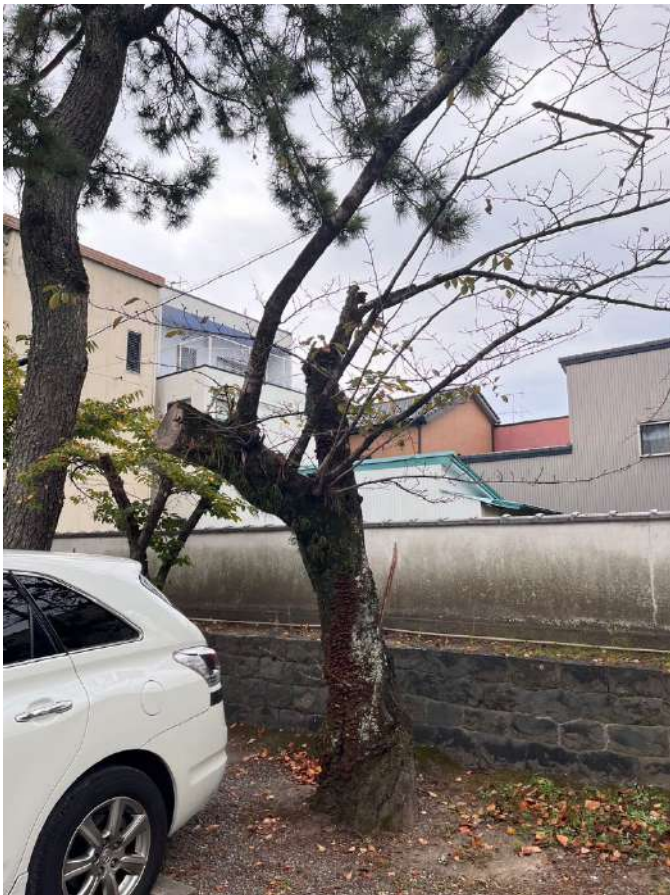
③② 駐車場の桜老木化

(車と木の接触複数回あり、数回神社側の過失ありと判断される)

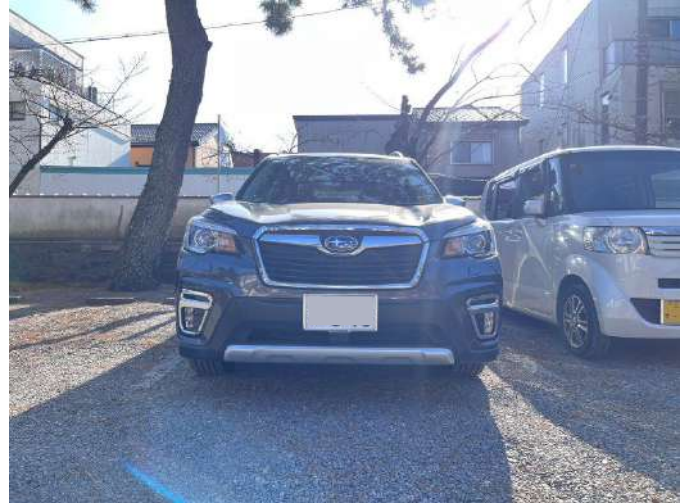
③③ 駐車場幅狭による接触事故複数あり

※駐車場幅は 250 cmと一般的だが、向かいの切り返しスペースが短いため、切り返しを繰り返す必要がある。また初宮詣や七五三の方の家族は三列シートなどのファミリーカーが多いため停めにくいと云われている。

※一般車で車幅の余裕は少ない

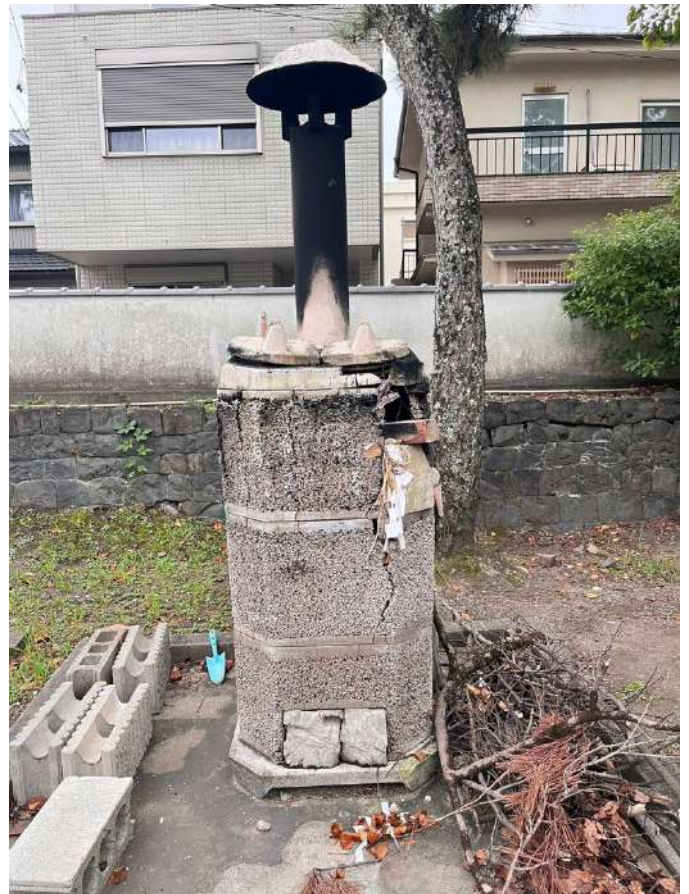
③④ 焼却炉崩壊 (第二期工事で撤去する)

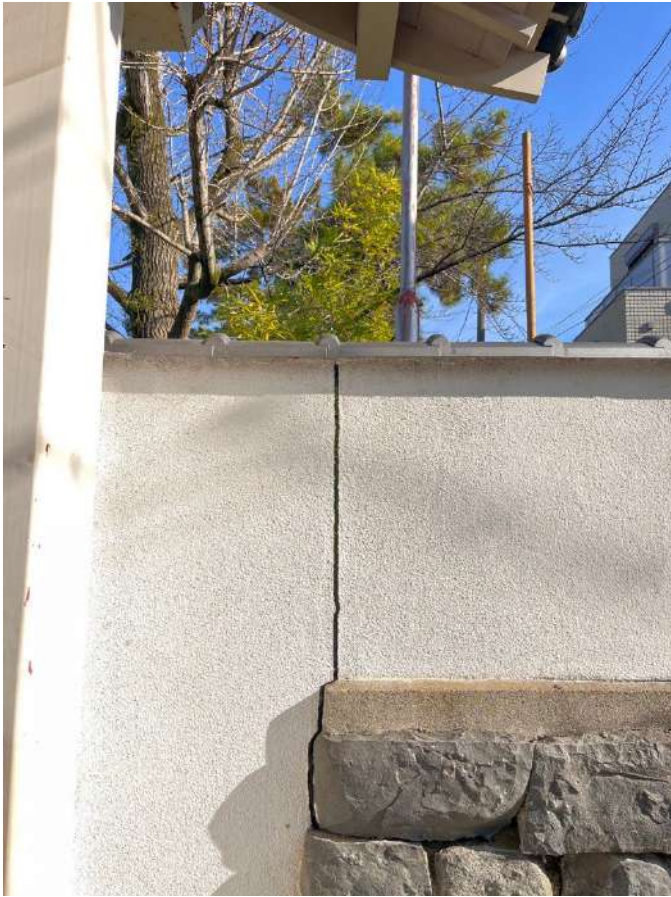
③⑤ 南門の壁に亀裂

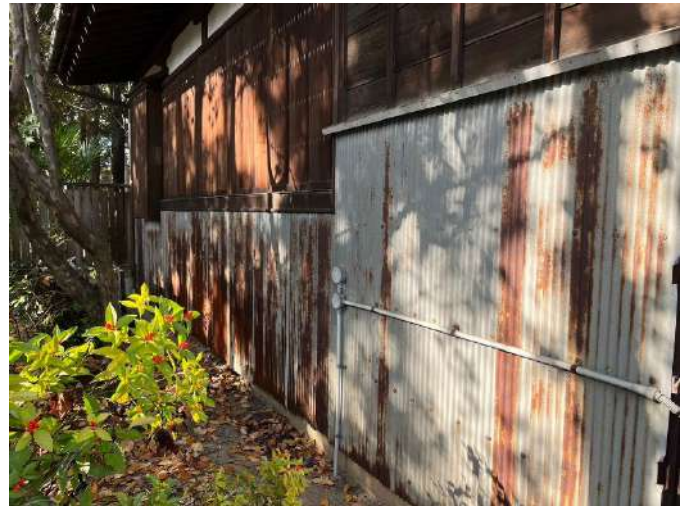
③⑦ 拝殿横の壁のトタンに錆び

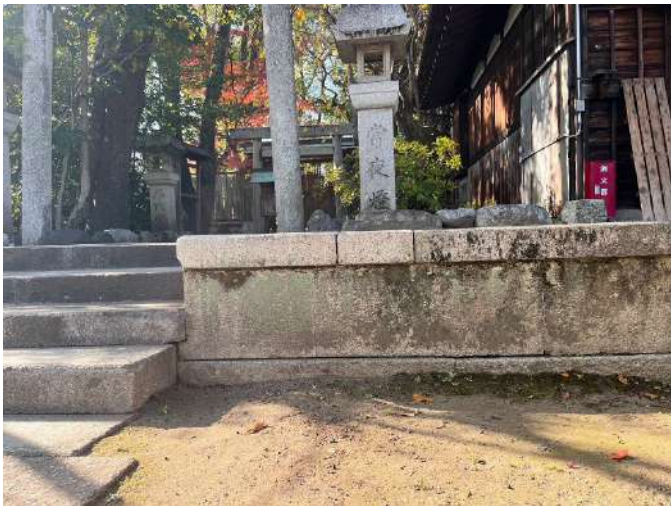
③⑥ 落下防止の柵がない母山神社参道

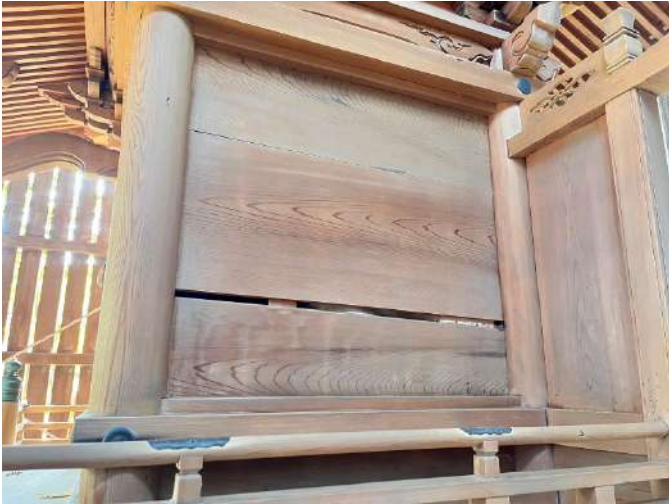
⑳ 母山神社本殿右壁の壊れ

※ご神体が見える様態は好ましくない

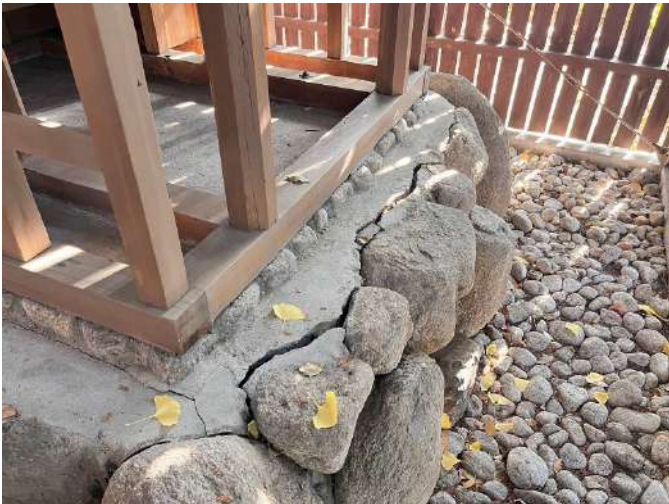
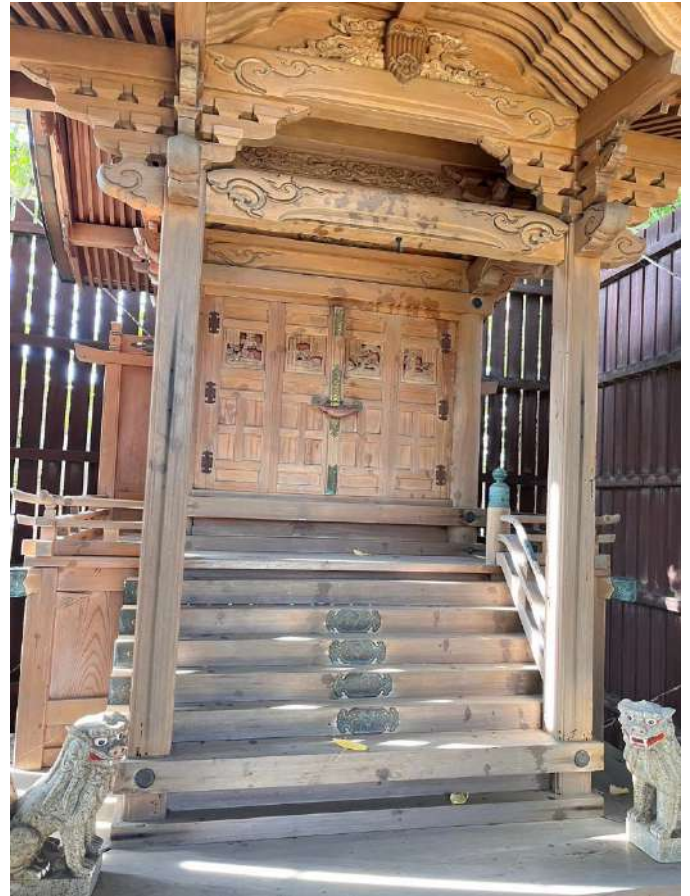
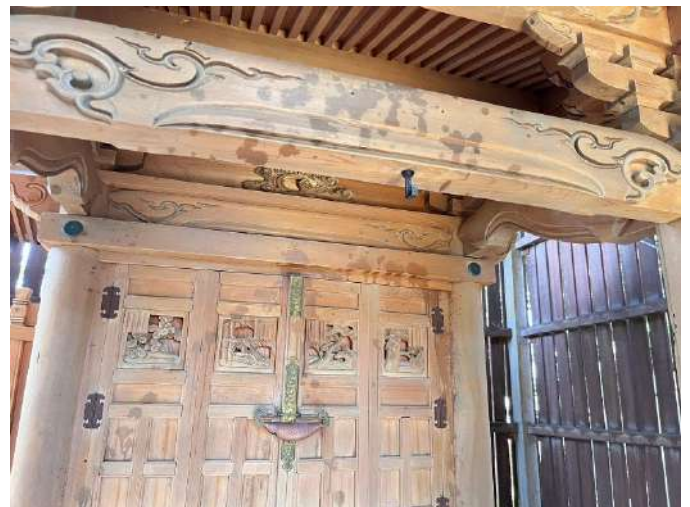
㉑ 母山神社の土台に亀裂と崩れ

※油が撒かれた社殿（被害届提出済み）

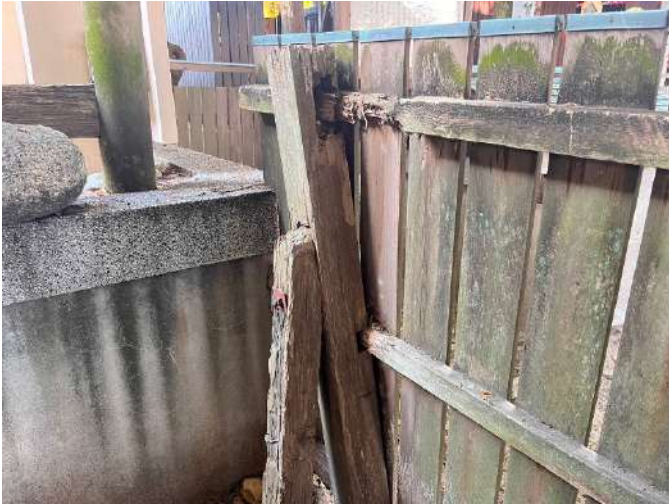
④⑩ 拝殿横の玉垣の腐食

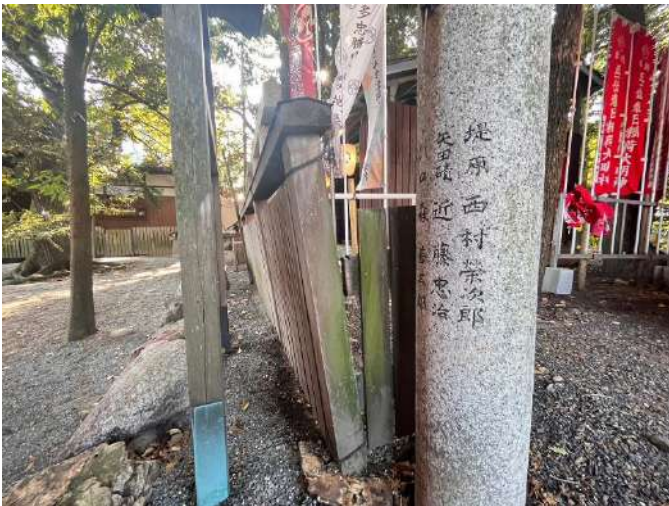
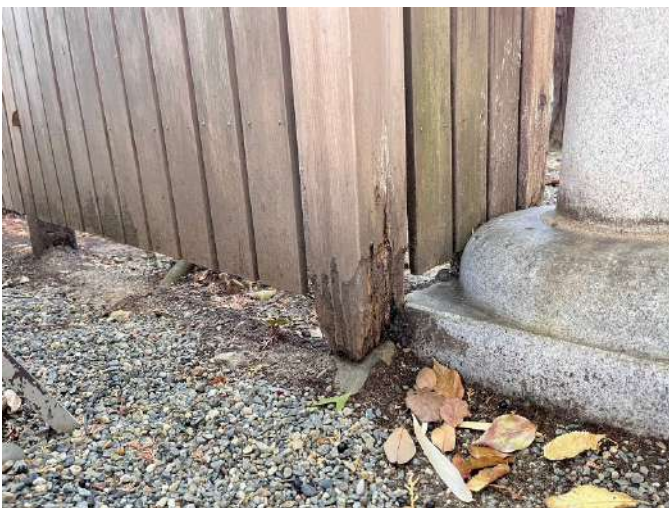
④⑪ 摂末社の玉垣の倒壊

※既に腐食により倒れているが、杭を打ち、紐で結んで応急処置をしている。
